AVERTISSEMENT

AVANT LE MONTAGE, LES ÉTAPES SUIVANTES DOIVENT ÊTRE EXÉCUTÉES :

Raisons courantes des réclamations injustifiées

Exemples d'injecteurs pompe UIS/PD reconditionnés endommagés après plusieurs kilomètres en raison d'une installation incorrecte.

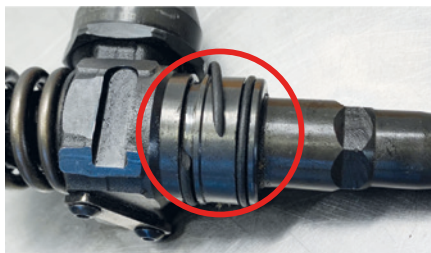
Joint d'étanchéité endommagé

Bande en caoutchouc insuffisamment lubrifiée lors du montage. Cela provoque une fuite de la culasse, puis un dysfonctionnement de l'injecteur.

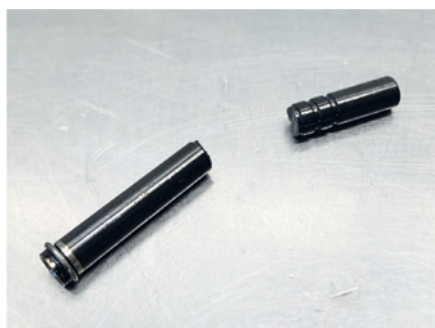
Endommagement de l'élément interne

En raison d'un couple de serrage incorrect de l'injecteur.

8 Maintenez la vis de réglage dans cette position et serrez-la au couple de serrage spécifié par le fabricant.

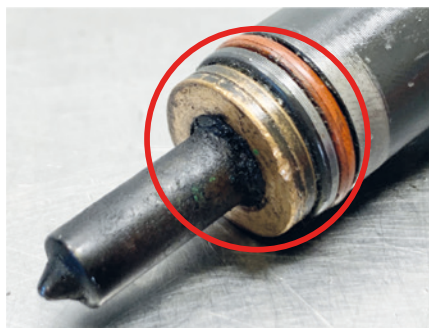
Surfaces des sièges

Non nettoyées
Insuffisamment nettoyé et nivelé.

- > Nettoyez soigneusement le siège de l'injecteur.
- > Utilisez de nouveaux joints thermiques sous les injecteurs.
