Injecteur CR

La société **Autonorma** permet le retour des anciennes pièces. Après acceptation de la vieille matière, l'acompte est soit remboursé en totalité au client, réduit ou reste acquis à l'entreprise. Les conditions d'acceptation d'une pièce ancienne sont différentes pour chaque assortiment et déterminent si une pièce ancienne particulière peut encore être reconditionnée ou non. A réception, l'ancienne pièce est contrôlée et évaluée selon les conditions précisées dans ce document. En termes simples, les pièces anciennes sont classées en catégories **A, B et C**. Si la pièce a été évaluée en grade A, aucune **dédution n'est appliquée**, en cas de grade B, le dépôt est **réduit** et en cas de grade C, il **n'est pas remboursé**. Les déductions peuvent varier pour les assortiments individuels.

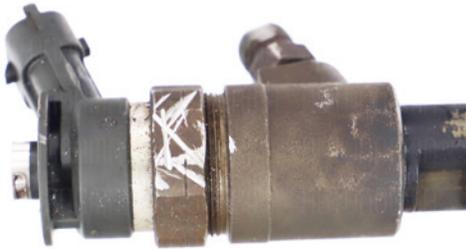
Un noix endommagé

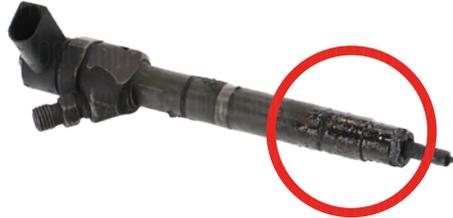
Corps carbonisé

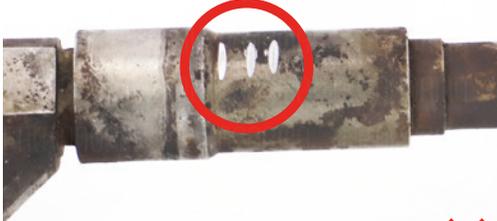
Encoches sur le corps de la pièce

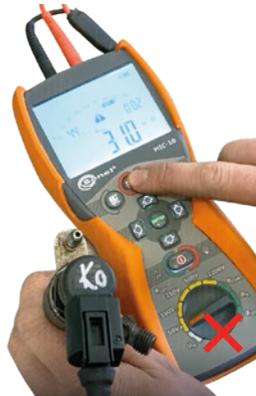
Cellule piézo en court-circuit

BOSCH PIEZO
0445115xxx
0445116xxx
0445117xxx
0445118xxx

SIEMENS/VDO
5WS40539
5WS40745
5WS40536
5WS40156
5WS40xxx

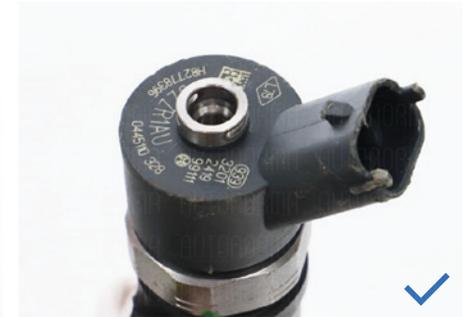
Connecteur électrique sans dommage

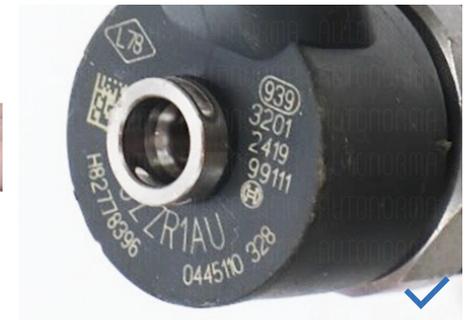
Étiquette lisible

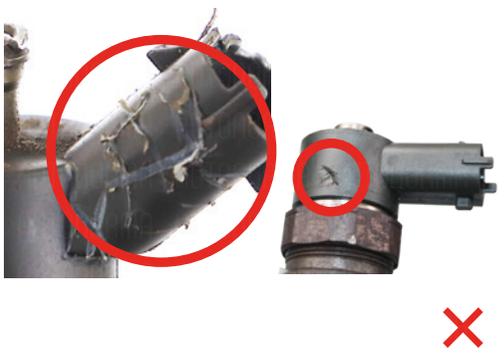
Connecteur endommagé – rayures

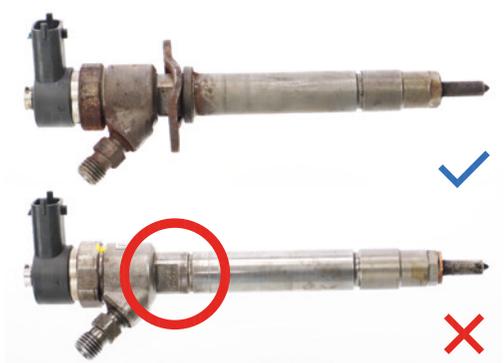
Support manquant

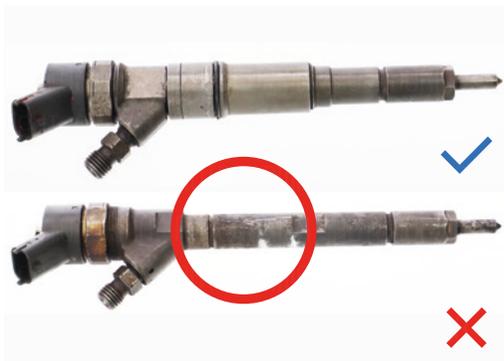
La manga del inyector falta

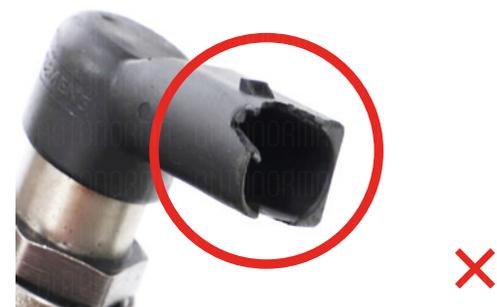
Connecteur gravement endommagé – cassé

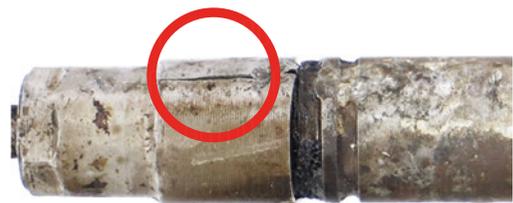
Carrosserie fortement endommagée / fissurée

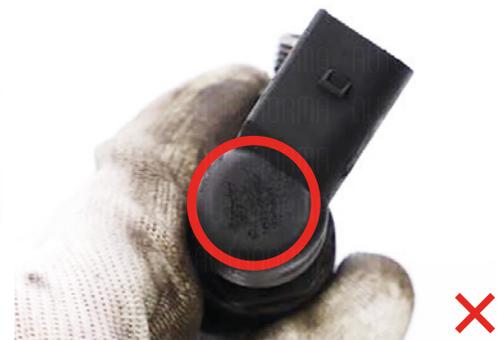
Etiquette manquante / illisible

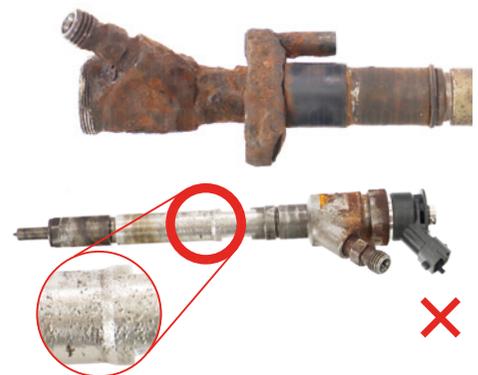
Corrosion profonde

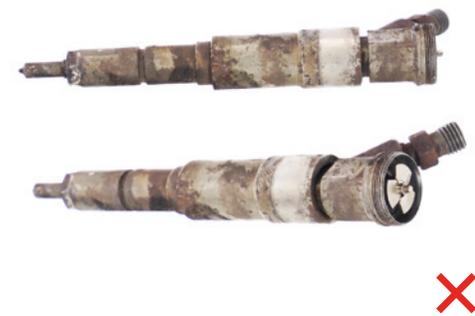
Pièce démontée / incomplète
